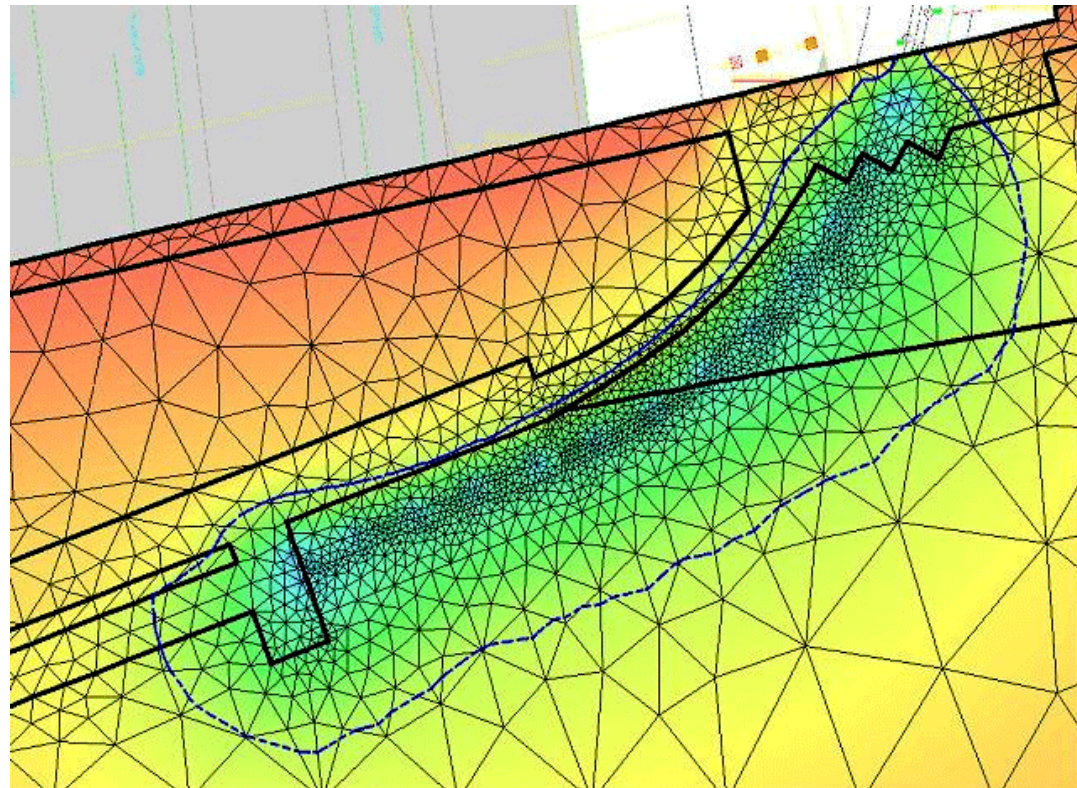
Een overzicht van het temperatuur verloop tijdens de instandhoud fase met in blauw -35 graden Celsius en in rood +20 graden Celsius. De blauwe lijn geeft de 0 graden grens.

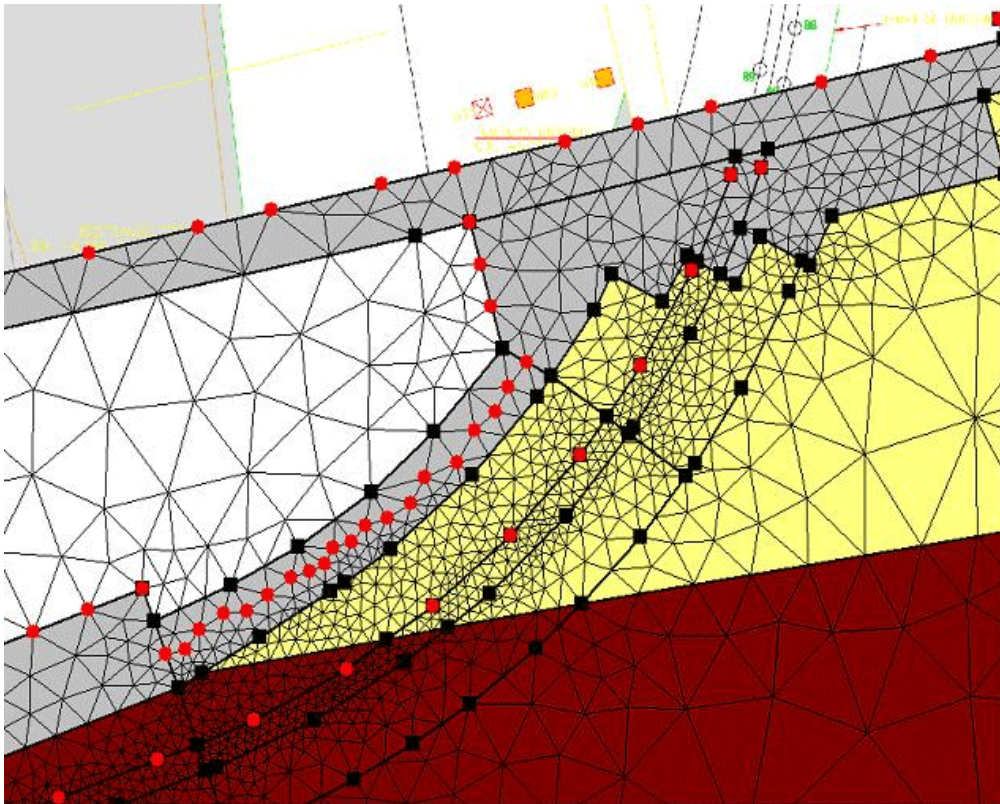
Een detail van het model bij een ontgraving (de witte cellen), het uitharden van het beton (hydratatiewarmte op het vrieslichaam) en het instandhouden van de kraagconstructie

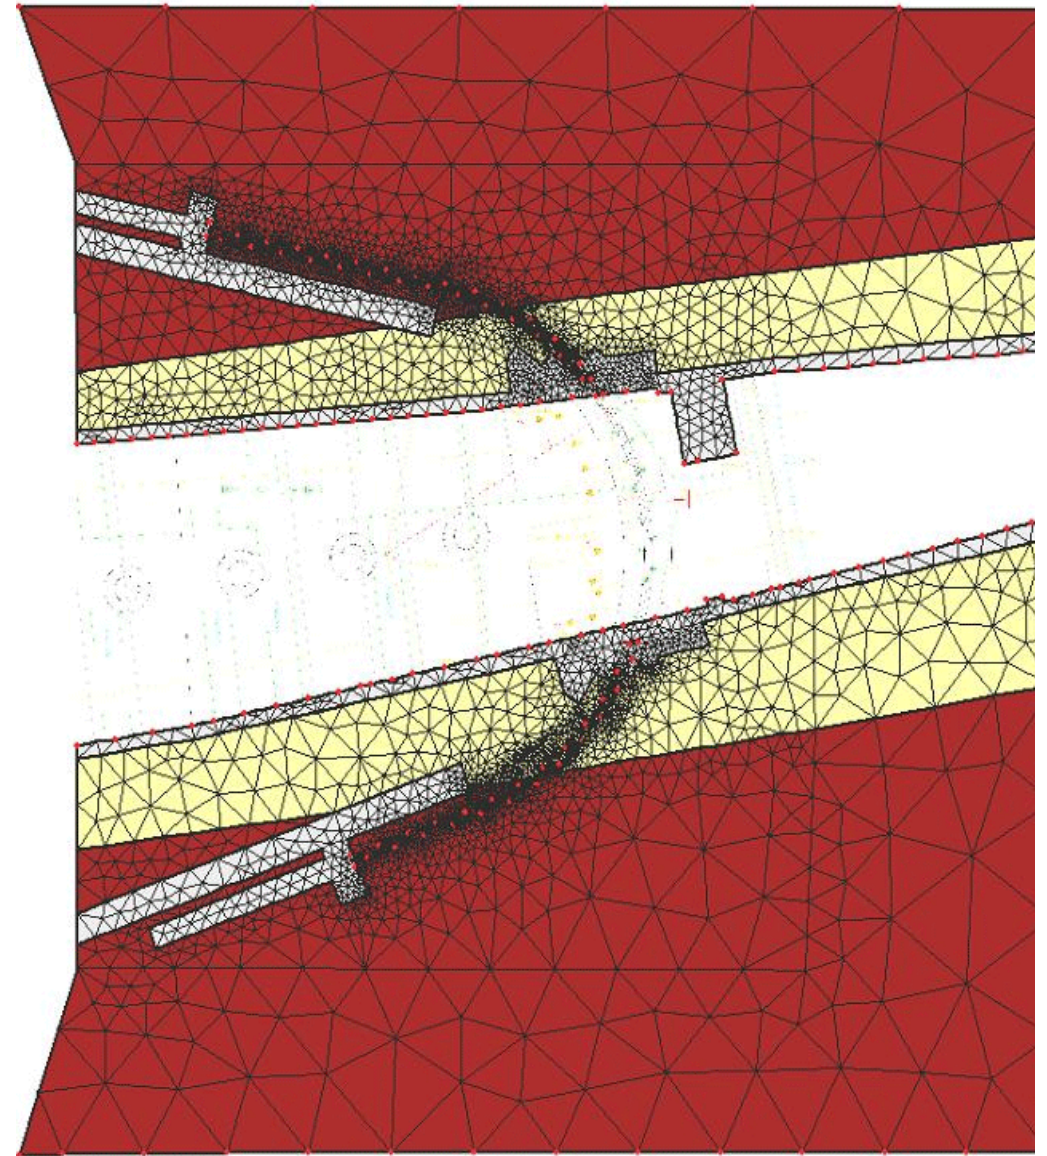
Een bovenaanzicht van een doorsnede met in bruin veen, in geel zand, in grijs beton en in het midden de metrobus.
